REGISTRO FOTOGRÁFICO DE IMÓVEL

Endereço: Rua Castelo Branco, 289, São José, Lote nº14, Quadra nº 21

Município/UF: Nova Aurora-PR

Tipo de Imóvel: Comercial urbano

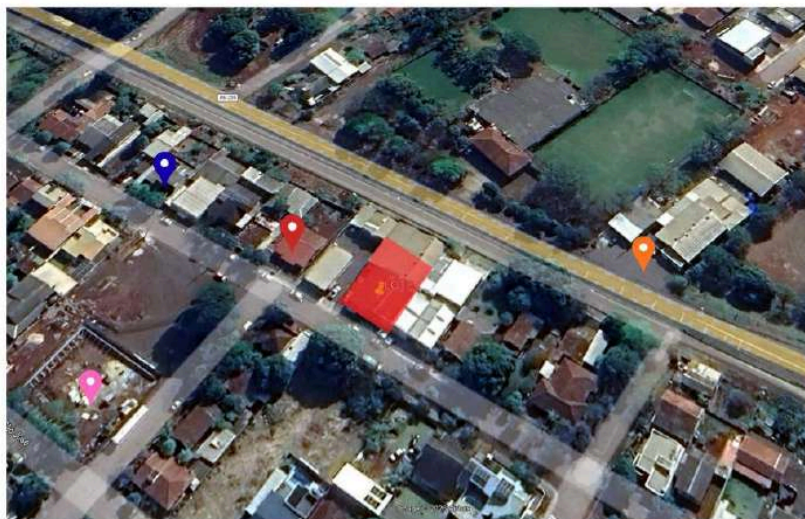
Foto 1:

Descrição: De acordo com a Imagem 01 (planta de localização e situação), devidamente referenciada em legenda, são apresentados os principais pontos de referência urbana do entorno imediato do imóvel, destacando-se sua proximidade com equipamentos públicos relevantes, tais como a unidade de Assistência Social e o Centro de Referência de Assistência Social (CRAS) municipal. Ressalta-se ainda que o imóvel possui fundos voltados para a Rodovia PR-239, além de demais marcos urbanos indicados graficamente na respectiva legenda.

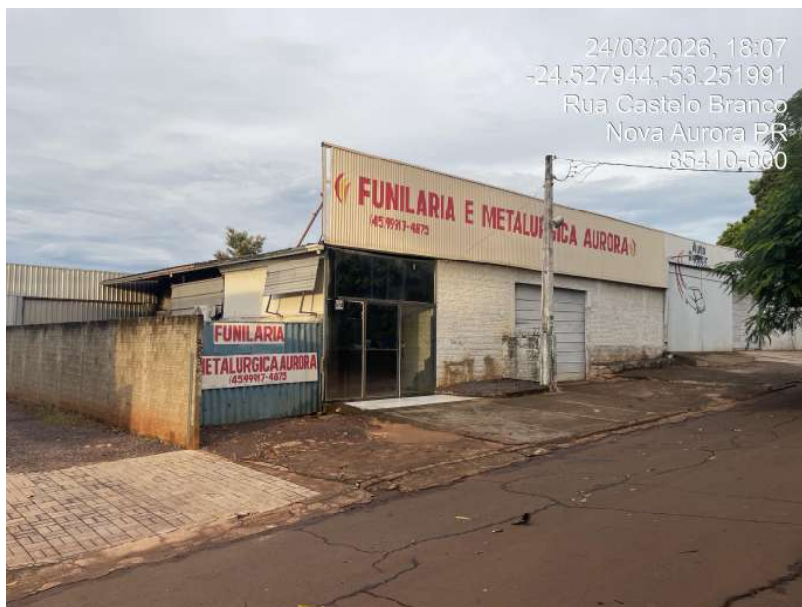
Foto 2:

Descrição: A fachada principal do imóvel apresenta testada voltada para a Rua Castelo Branco, evidenciando configuração construtiva consolidada, caracterizada por sistema de fechamentos mistos, composto por elementos em chapas metálicas (zinco), estrutura metálica e alvenaria convencional.

O passeio público frontal encontra-se executado em concreto. A porção frontal da edificação é destinada ao uso comercial, apresentando fechamento em esquadrias de vidro, conferindo adequada exposição.

Na lateral esquerda do imóvel, observa-se acesso ao interior do lote por meio de portão metálico, destinado à circulação de usuários e/ou veículos de apoio. Já na lateral direita, há portão de acesso independente, vinculado à área coberta de serviço, possibilitando segregação funcional entre os setores operacional e comercial da edificação.

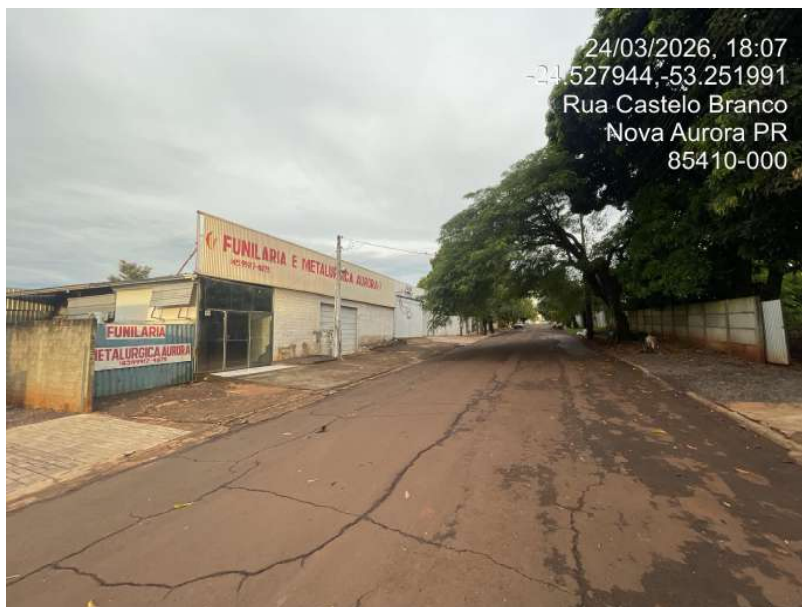
Foto 3:

Descrição: A via pública em que se insere o imóvel caracteriza-se por apresentar pouco fluxo de veículos, configurando-se como via local de predominância residencial. Trata-se de logradouro totalmente pavimentado, atendendo adequadamente às condições de trafegabilidade e acessibilidade urbana.

O entorno imediato é composto majoritariamente por lotes com ocupação residencial e reduzida intensidade de atividades comerciais, resultando em baixo nível de circulação e interferência antrópica.

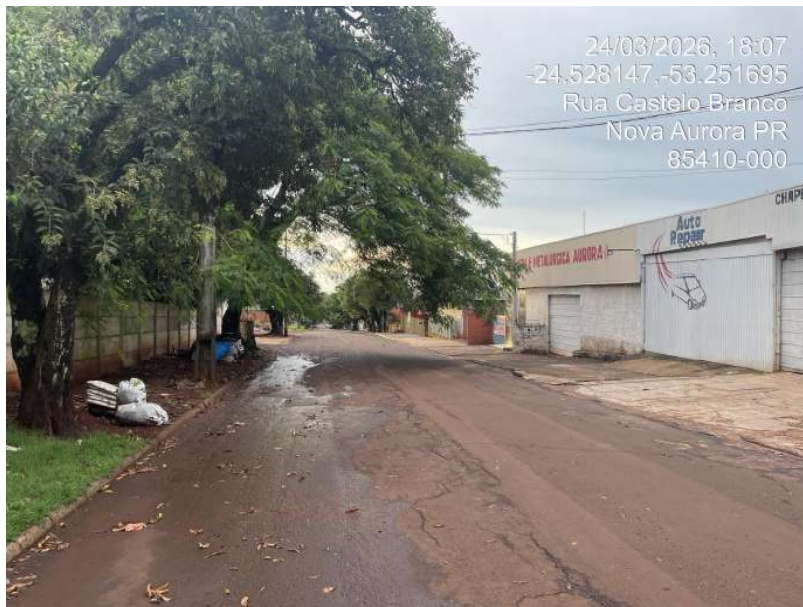
Foto 4:

Descrição: Na lateral direita do imóvel, ao longo da Rua Castelo Branco, verifica-se a presença de edificação confrontante caracterizada por uso predominantemente comercial.

Observa-se, portanto, que o entorno imediato apresenta certa homogeneidade quanto ao uso e à ocupação do solo, com predominância de estabelecimentos comerciais de pequeno e médio porte, contribuindo para a compatibilidade funcional e integração urbana do imóvel em análise.

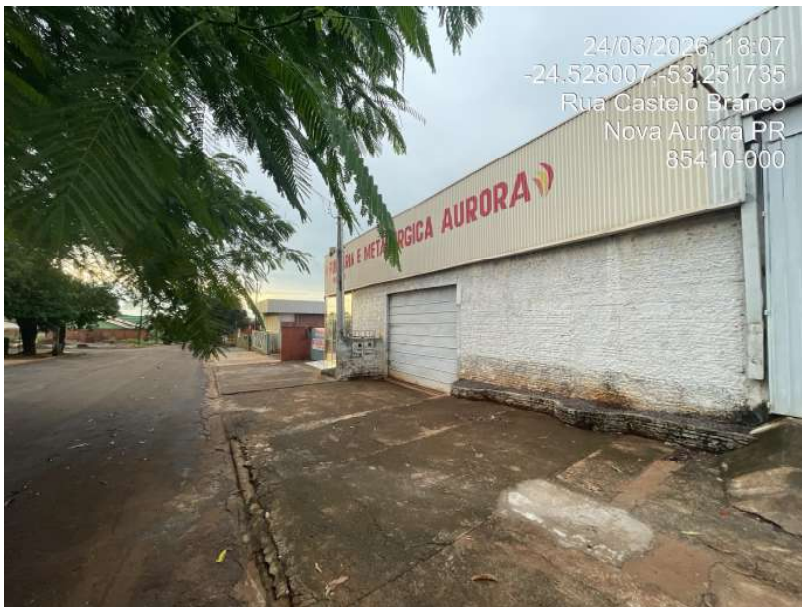
Foto 5:

Descrição: Rua Castelo Branco – lateral direita do imóvel, caracterizada por fachada contendo acesso independente à área interna de serviço, com fechamento em alvenaria, destinado à circulação de apoio e operações funcionais da edificação.
